INTERVENTI DI RIQUALIFICAZIONE DEL SIC IT2020009 “VALLE DEL DOSSO”, IN COMUNE DI DOSSO DEL LIRO (CO) - CREAZIONE DI POZZE D’ALPEGGIO PER IL POTENZIAMENTO DELLA FAUNA

MONITORAGGIO CONCLUSIVO

Giugno 2019

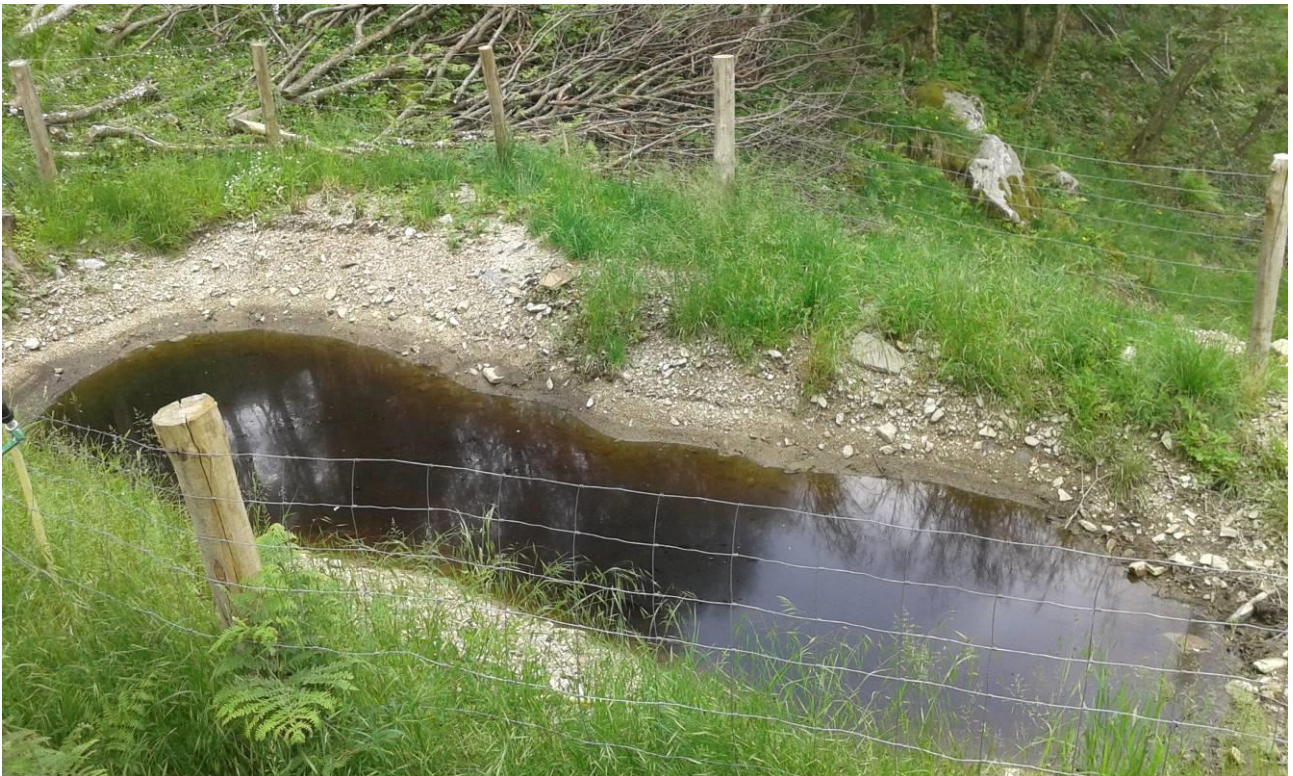
Caserma La Foppa. Si osservi la fascia di oscillazione più bassa rispetto al limite tra il telo in bentonite e il terreno.

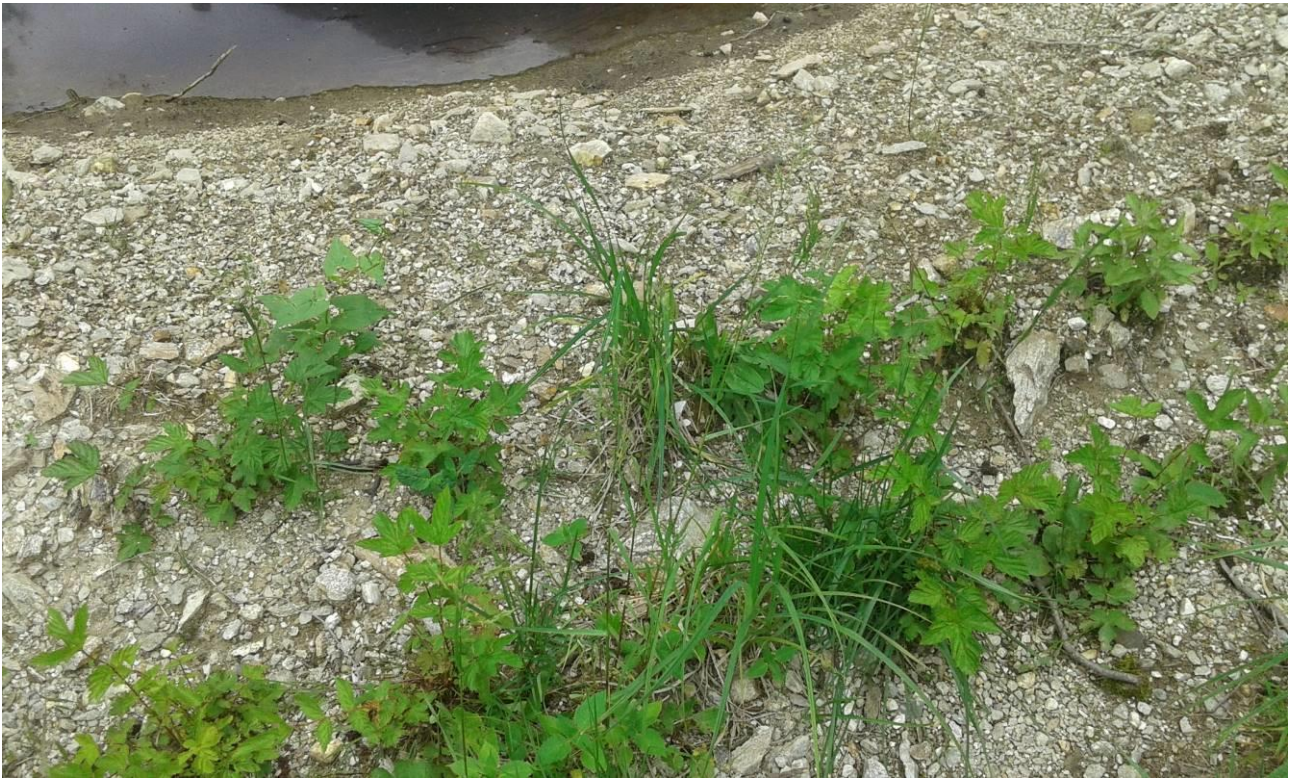
Caserma La Foppa. Particolare delle due file di piantine messe a dimora (*Filipendula ulmaria* ed *Eupatorium cannabinum*)

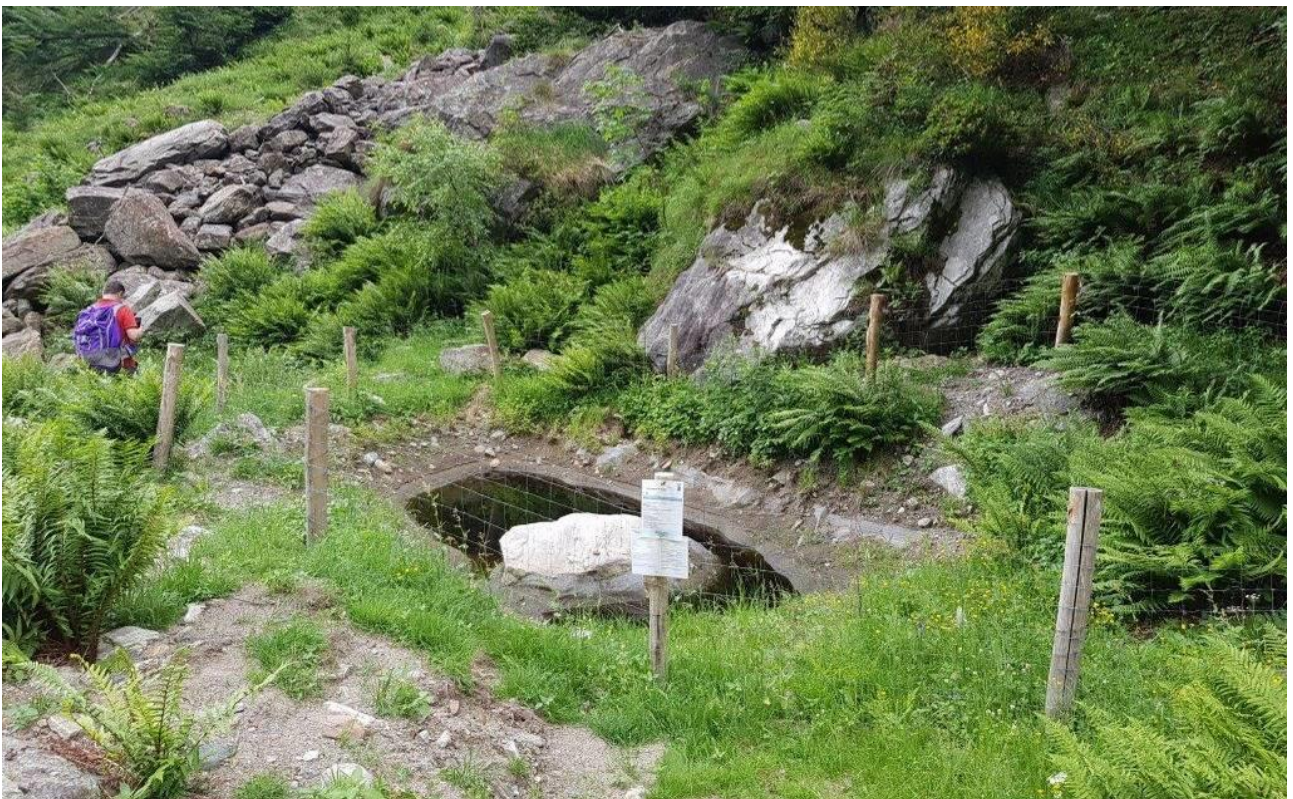
Alpe Curvegio. Anche in questo caso si osservi che l'acqua è presente, ma più bassa rispetto alla fascia di oscillazione. Nonostante ciò, le piante hanno mostrato un buon attecchimento.

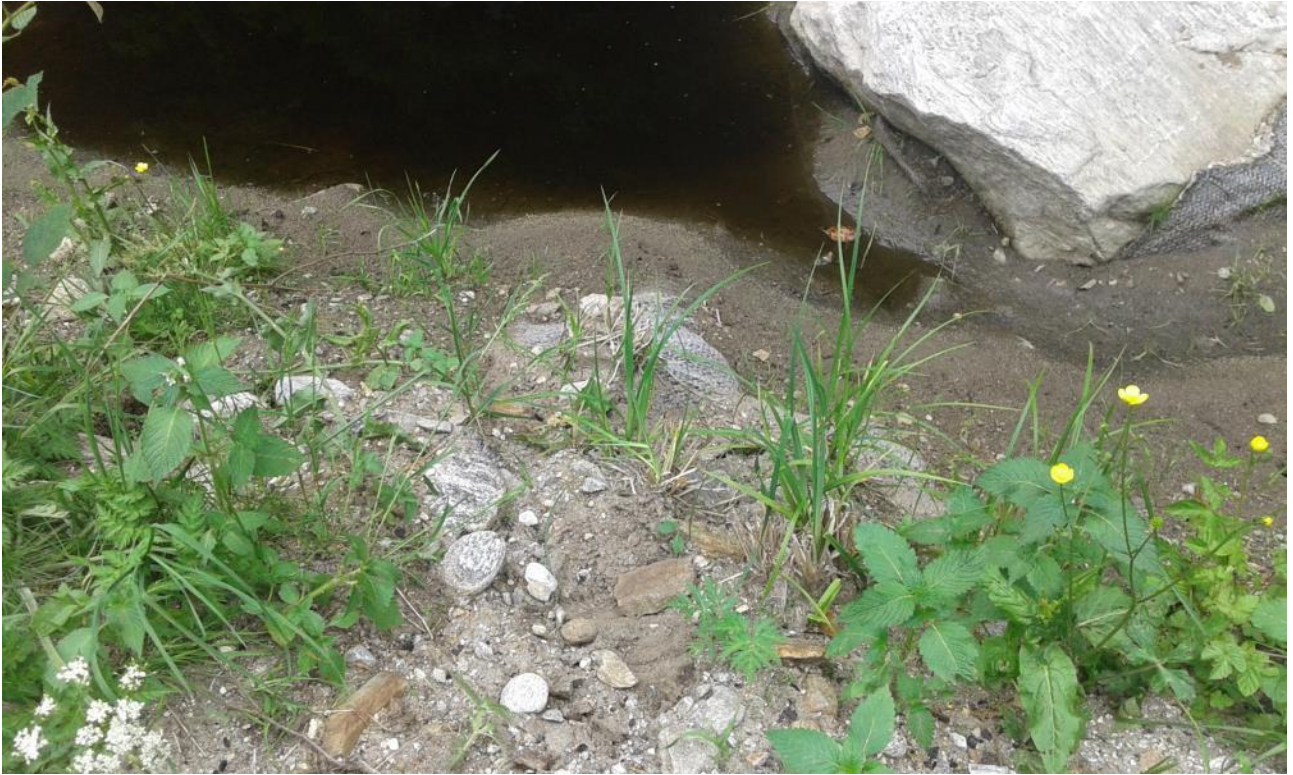
Alpe Curvegio. Particolare della fila di piantine (*Carex acutiformis*)

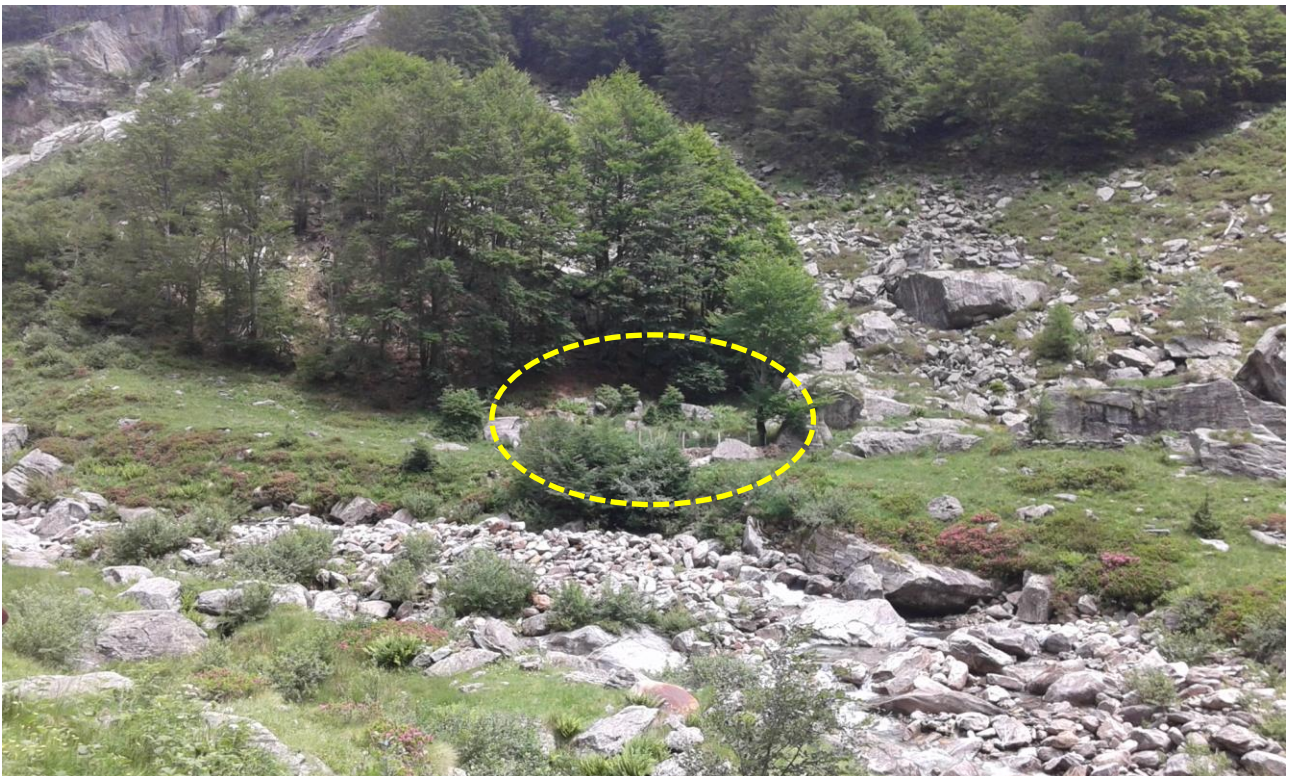
Alpe Madri. Vista da lontano della pozza, perfettamente mimetizzata con il contesto naturale.

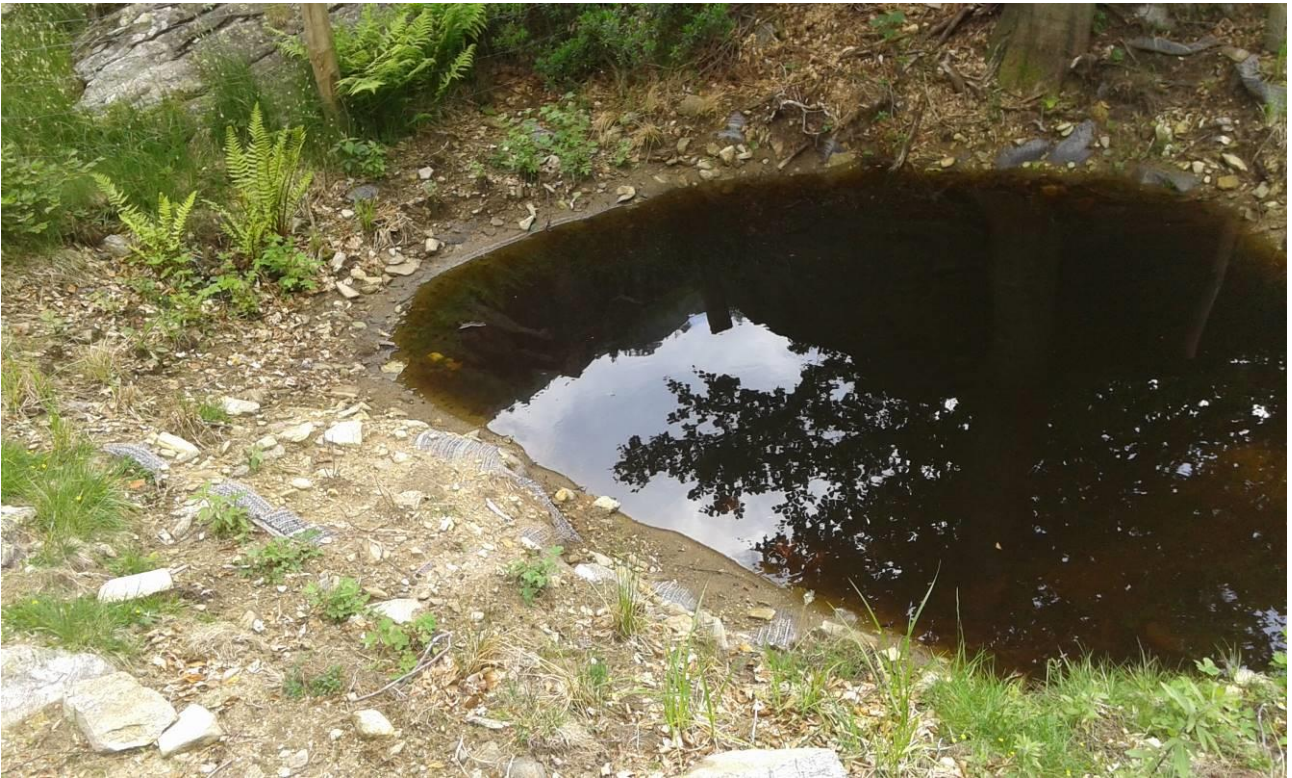
Alpe Madri. In primo piano la doppia fila di piantine messe a dimora (carici e giunchi in prossimità dell'acqua e *Filipendula ulmaria* in seconda fila).

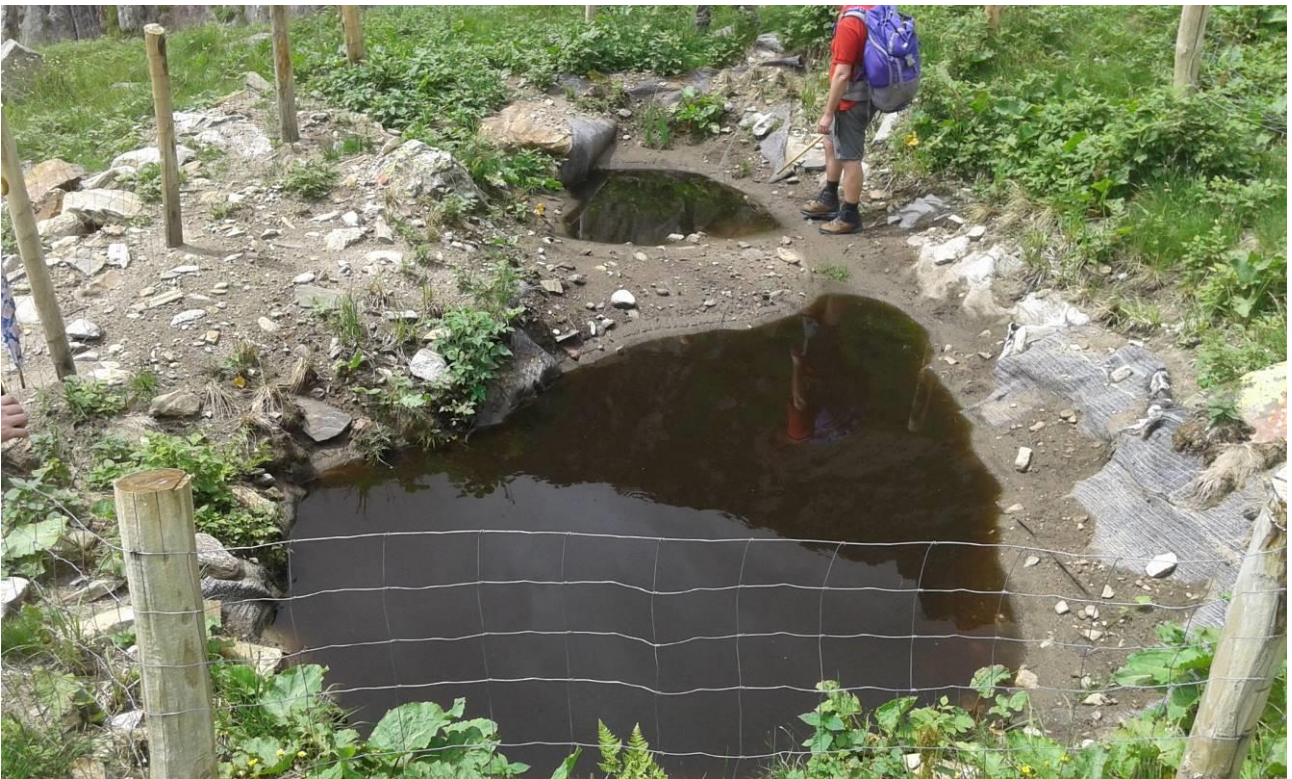
Alpe Predone. Data la conformazione del substrato e la presenza di rocce difficilmente rimovibili, è stato deciso di diversificare il fondo in modo da ottenere due piccole zone umide.

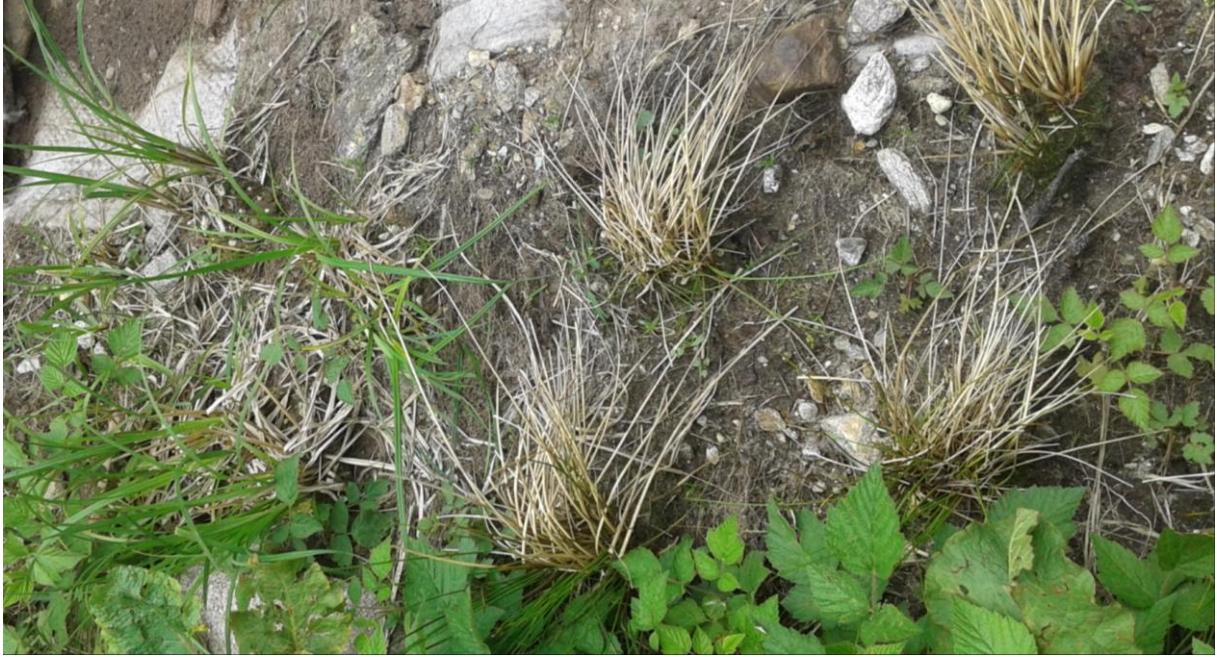
Alpe Predone. Particolare della doppia fila di piantine (*Juncus effusus* e *Carex acutiformis*).

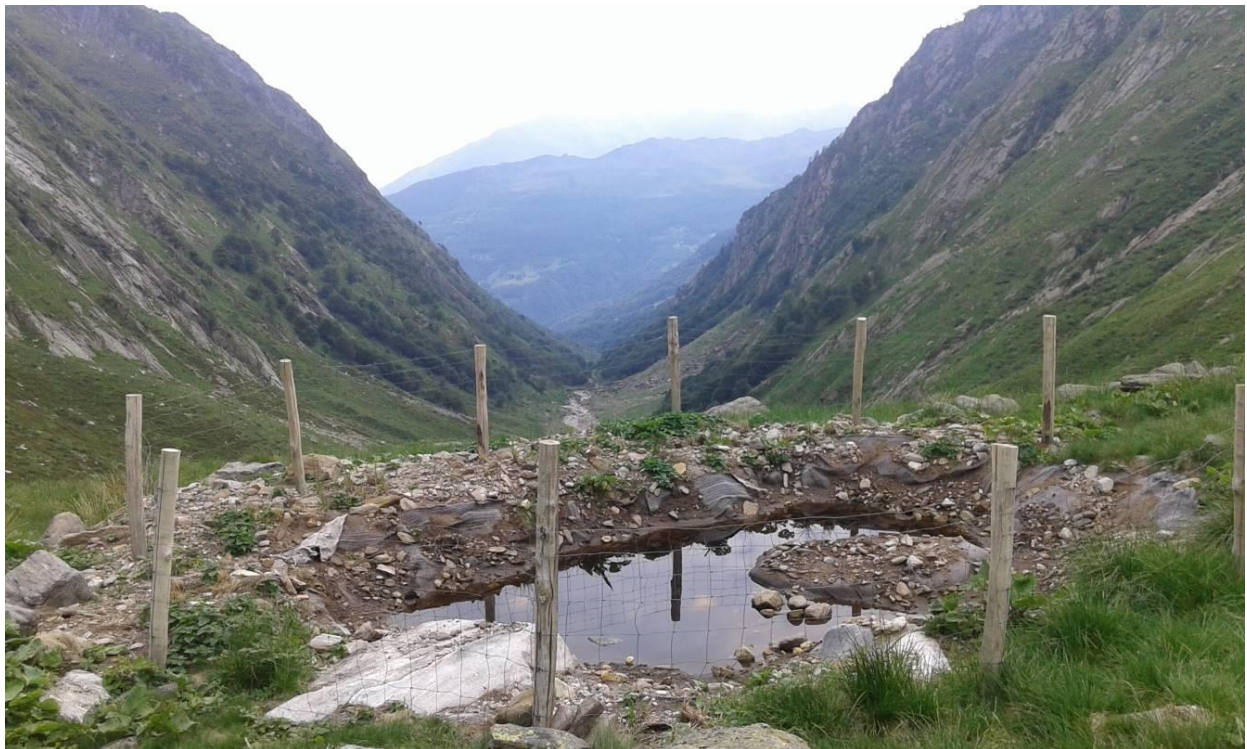
Alpe Muggion. Vista della pozza
